**ASUNTO: INSPECCIÓN EXTERIOR DE EDIFICACIÓN SITA EN LA CALLE CALVARIO, Nº 26, (REF. CATASTRAL: 9463442VL4896S0001XS) TÉRMINO MUNICIPAL DE CEDILLO DE LA TORRE, SEGOVIA.**

**PROPIETARIO: D<sup>a</sup>. SARA DE FRUTOS DE FRUTOS.**

Realizada recientemente la visita de inspección a la edificación, el lunes 25 de enero de 2016, sita en la Calle Calvario nº 26, en el Término Municipal de Cedillo de la Torre, Segovia resulta lo siguiente:

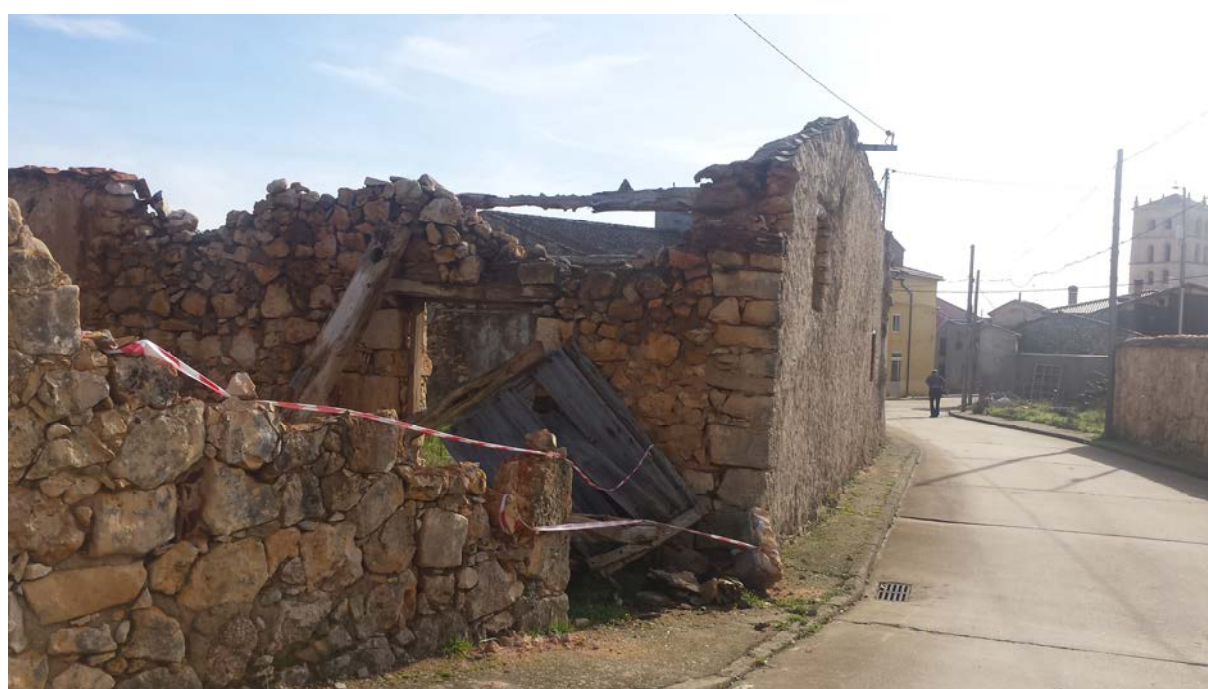
Se trata de un inmueble que presenta un cuerpo de altura a la calle, que presenta su fachada principal a la Calle Calvario. Dicho volumen presenta un acabado de mampostería mediante bloques, que ha sufrido varias intervenciones, se encuentra deteriorado por su falta de mantenimiento. Aunque la edificación interior y la cubierta ya han sido derribados, los muros que delimitan la parcela presentan desplomes importantes por la acción del agua, al encontrarse estos con una altura excesiva y sin ningún tipo de protección ante las inclemencias meteorológicas. Todo esto ha provocado la apertura de grietas importantes que amenazan con la estabilidad de los citados muros.

Fachada principal con desplome de la mampostería.

Por lo anteriormente expuesto se considera necesario requerir la URGENTE INTERVENCIÓN EN EL INMUEBLE para proceder al derribo completo de la edificación dado que el coste de las obras necesarias para reponer o mantener las condiciones adecuadas de seguridad y estabilidad exceden de la mitad del coste de reposición del inmueble (art. 107.1 y 8.2 de la L.U.C.Y.L.), con el objeto de cesar el RIESGO DE DESPLOME INMEDIATO, evitando de esta forma el riesgo existente. De esta manera la demolición se realizará adoptando las medidas necesarias para asegurar la integridad física de sus ocupantes y terceras personas y bajo la dirección facultativa de técnico competente. Del mismo modo, tras la demolición se procederá al desescombro del solar el cual deberá de permanecer debidamente cerrado en su linde con el vial público al que da fachada.

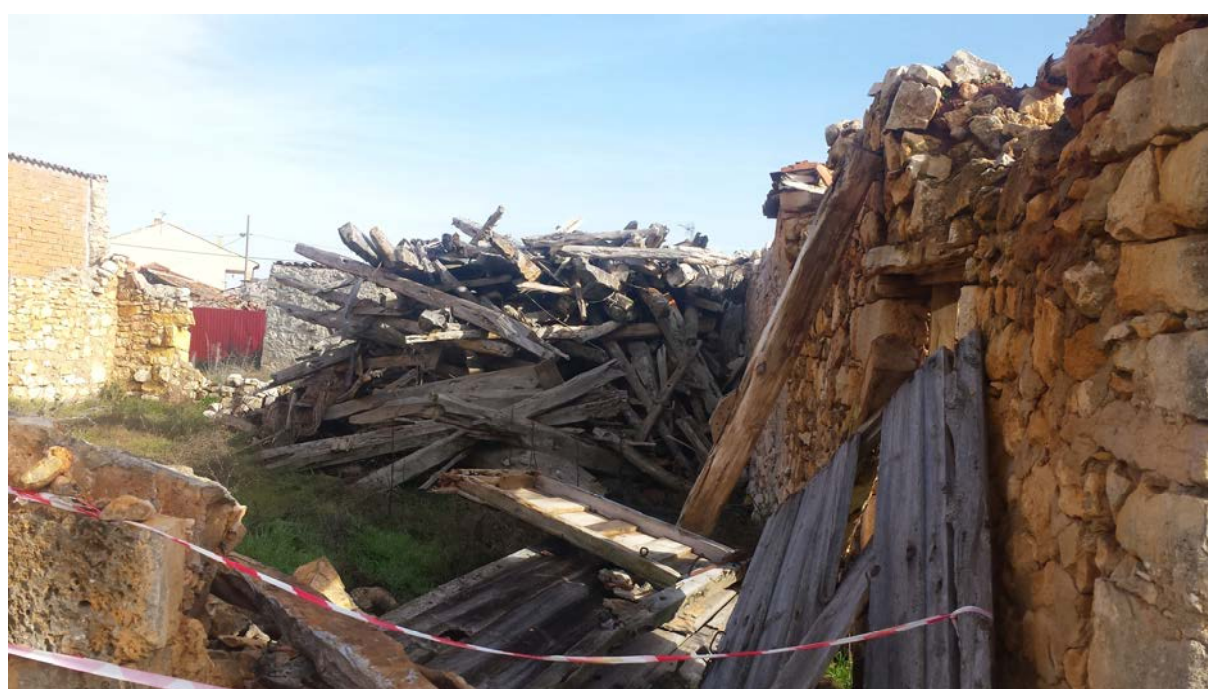
Restos de escombros sin recoger en el interior de la finca.

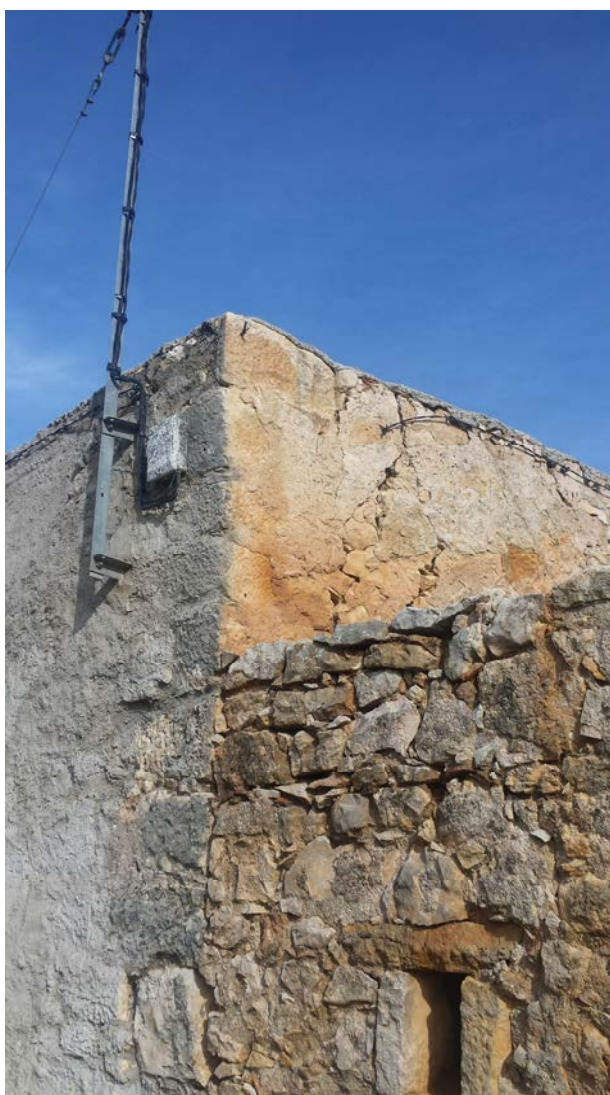
Gritas en las escuadras de los muros que dan a vía pública.

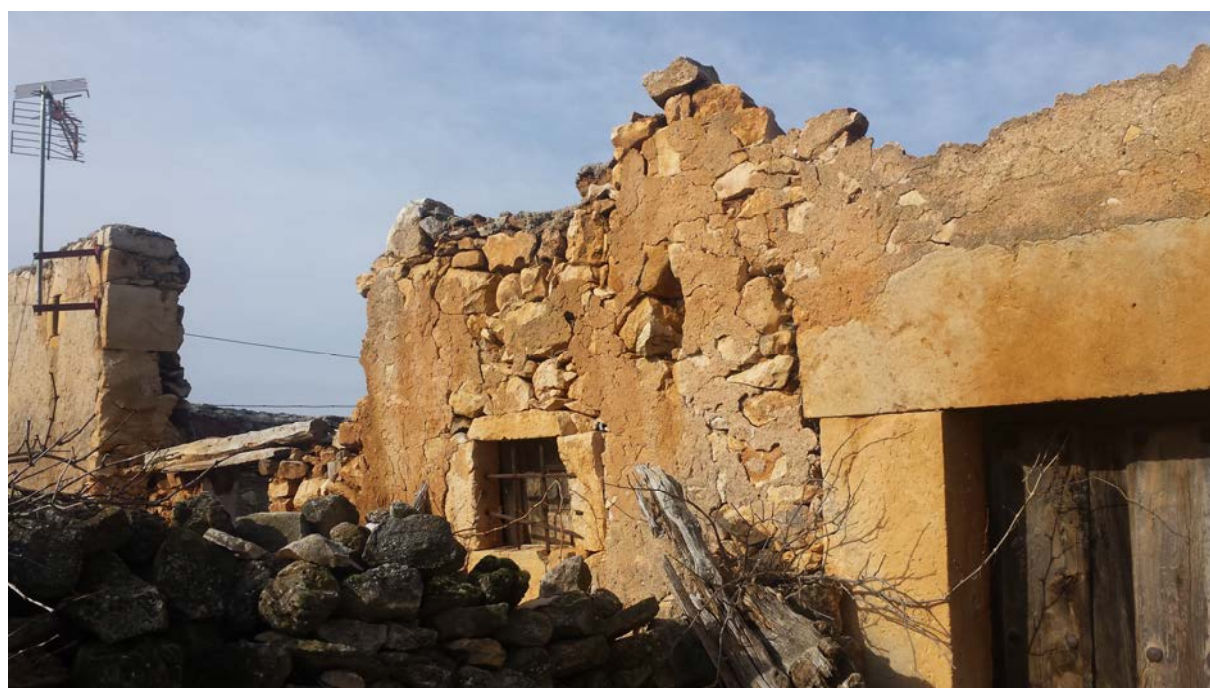
Muros sin rematar que presentan piedras sueltas.
