**ASUNTO: INSPECCIÓN EXTERIOR DE EDIFICACIÓN SITA EN LA CALLE BARRIO CHICO, Nº 60, (REF. CATASTRAL: 9360410VL4896S0001GS) TÉRMINO MUNICIPAL DE CEDILLO DE LA TORRE, SEGOVIA.**

**PROPIETARIO: D<sup>a</sup>. DOMINGA SANZ GIMENA.**

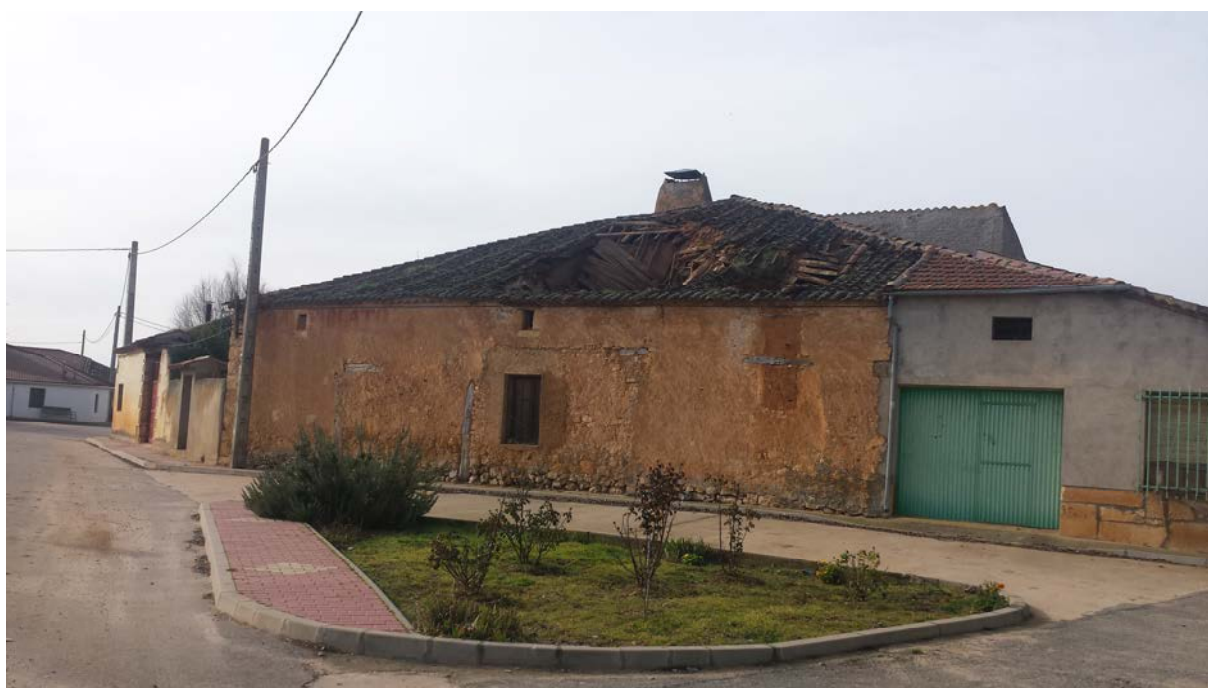
Se trata de un inmueble que presenta un cuerpo de altura a la calle, que presenta su fachada principal a la Calle Barriochoico. Dicho volumen presenta un acabado de mampostería mediante bloques y muros de adobe, que ha sufrido varias intervenciones, se encuentra deteriorado por su falta de mantenimiento. Además las tejas cerámicas que conforman el alero se encuentran desprendidas al haberse derrumbado parte de la cubierta en el interior de la edificación, amenazando con la seguridad de los viandantes. Igualmente presenta una fachada al patio que ha sufrido varios desplomes, presentando la estructura de la cubierta daños irreparables como puede observarse en las fotografías adjuntas al presente informe.

Fachada principal con desplome de la mampostería y cubierta.

Por lo anteriormente expuesto se considera necesario requerir la URGENTE INTERVENCIÓN EN EL EDIFICIO para proceder al derribo completo de la edificación dado que el coste de las obras necesarias para reponer o mantener las condiciones adecuadas de seguridad y estabilidad exceden de la mitad del coste de reposición del edificio (art. 107.1 y 8.2 de la L.U.C.Y.L.), con el objeto de cesar el RIESGO DE DESPLOME INMEDIATO, evitando de esta forma el riesgo existente. De esta manera la demolición se realizará adoptando las medidas necesarias para asegurar la integridad física de sus ocupantes y terceras personas y bajo la dirección facultativa de técnico competente. Del mismo modo, tras la demolición se procederá al desescombro del solar el cual deberá de permanecer debidamente cerrado en su linde con el vial público al que da fachada.
